PERKEMBANGAN JENDELA, KISI-KISI DAN PINTU  
PADA BANGUNAN KOLONIAL DI JAKARTA LAMA

**PERKEMBANGAN JENDELA, KISI-KISI DAN PINTU  
PADA BANGUNAN KOLONIAL DI JAKARTA LAMA**

**Skripsi  
diajukan untuk melengkapi  
persyaratan mencapai gelar  
Sarjana Sastra**

**oleh  
KARTIKO S HERDIJANTO  
NPM 0790030187  
Jurusan Arkeologi**

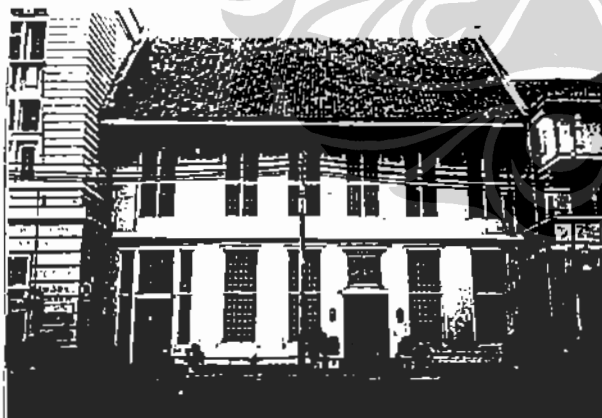
Foto 2. Tampak muka Bangunan Chartered bank yang menghadap ke arah Kali Besar.  
(dok. pribadi)

**Jendela** : Umumnya berbentuk persegi panjang. terdapat 3 tipe jendela. Jendela yang berada di lantai bawah berjenis *Double Hung windows (Slash)* dan *Fixed window* dimana jendela ini terletak disamping pintu samping. Kesamaan

Bangunan ini lebih dikenal dengan bangunan Bank of China , Hal itu terjadi ketika bangunan ini dipakai oleh bank tersebut tahun 1939. Bangunan ini dibangun oleh F Von Wumb tahun 1777 (De Haan 1922:48, Voskuil 1989:30). Bangunan ini masih bergaya seperti pertama kali bangunan ini dibangun seperti terlihat pada foto tahun sebelum tahun 20an (Diessen and Voskuil 1993:23, Heuken 1982:63).

Bangunan ini terletak di sebelah utara bangunan BBD. bangunan ini terletak di jalan Kali Besar Barat dan menghadap ke timur dan langsung berhadapan dengan Kali Besar. Berlantai dua dan mempunyai atap yang tinggi. Ciri atap tinggi ini identik dengan bangunan di Batavia pada masa abad 18an.

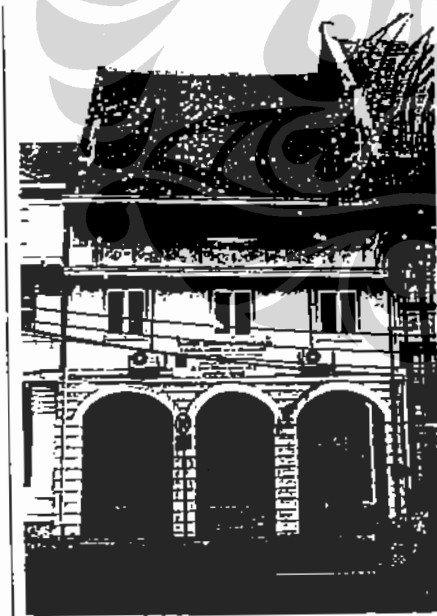
Foto 4. Tampak muka dari Banteng Building. (dok pribadi)

Jendela : Terdapat pada lantai atas dan lantai bawah. Pada lantai atas terdapat 3 buah jendela yang kesemuanya berjenis *Jalousie window* yang terbuat dari kayu. Berukuran : 1,6

Bangunan ini adalah bangunan lama di Batavia. Hal tersebut terlihat atap yang tinggi dan curam serta terlihat terdapat *chimney* diatapnya. Bangunan ini telah ada pada tahun 1880, akan tetapi pada awal 19 an bangunan ini pada bagian depannya berubah seperti sekarang (De Graaf 1970:27).

Bangunan berlantai dua terletak di jalan Kali Besar Barat, menghadap ke timur dan berhadapan langsung dengan Kali Besar.

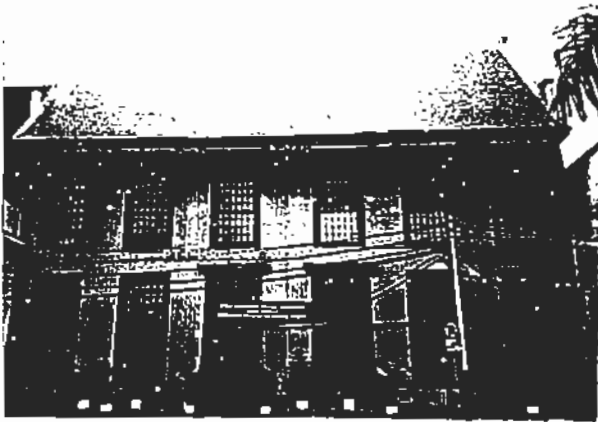
Foto 5. Tampak muka dari  
Toko Merah .  
(dok. pribadi)

**Jendela** : Terdapat di lantai atas dan lantai bawah. Pada lantai atas terdapat 12 buah jendela yang berjenis *Double hung windows (slash)* berpanil lapis kaca dengan jumlah 48 buah yang berukuran 3,5 x 2 m. sedangkan dilantai bawah berjumlah 8 buah berjenis *Double Hung windows (Slash)* dengan berpanil lapis kaca berjumlah 72 buah ,berukuran 4,4 x 2 m. Disamping kiri dan kanan bangunan terdapat 21 buah persisinya, hingga terdapat 42 buah di sisi samping. dengan panil kaca berjumlah 48 buah dan berjenis *Double Hung windows (Slash)*. Jadi jumlah total jendela di bangunan ini 62 buah.

Bangunan ini lebih dikenal dengan sebutan Toko Merah. Perihal bangunan ini telah banyak disinggung oleh para penulis sejarah Jakarta. seperti De Haan (1922), Van de Wall (1942), Diessen (1989), Voskuil (1989), Abdurahman (1977), Heuken (1982) dan juga Diessen and Voskuil (1993). bangunan ini didirikan kurang lebih pada tahun 1730 (Heuken 1982:64), semenjak itu banyak kegiatan dilakukan pada bangunan ini seperti tempat tinggal van Imhoff sampai menjadi hotel lalu toko dan akhirnya menjadi kantor.

Bangunan ini terletak di jalan Kali Besar Barat dengan arah hadap ke timur dan langsung menghadap ke kali besar. Bangunan bertingkat dua dengan atap tinggi dan terdapat *chimney*<sup>2</sup> pada kedua ujung atapnya..lsl

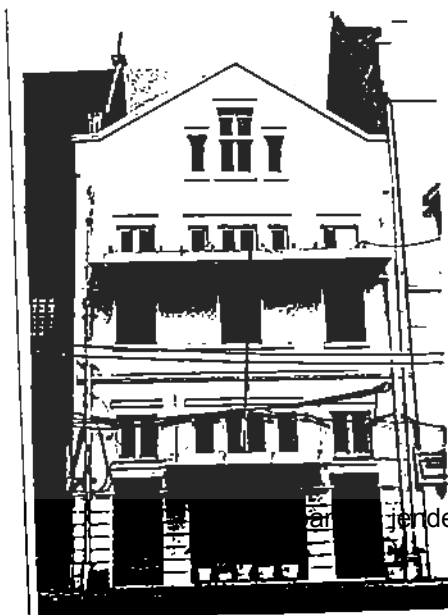
Foto 7. Tampak muka bangunan kantor A.  
(dok.pribadi)

**Jendela** : Terdapat di lantai atas dan bawah. Pada lantai atas terdapat 2 jenis jendela, yakni *Casement window* yang berpanil lapis kaca jumlahnya 6 buah, jendelanya berjumlah 3 buah dan berukuran 1 x 2 m. Jenis jendela lainnya *Fixed window* yang tidak berpanil tetapi berlapis kaca terdapat 2 jenis, 2 buah jendela dengan ukuran 0,50 x 1,5 m dan 1 buah jendela berukuran 0,50 x 2 m. Sedangkan di lantai bawah terdapat jendela berjenis *Casement window* berpanil lapis kaca 6 buah, jendelanya berjumlah 3 buah dengan ukuran 1 x 2 m.

Bangunan ini telah terlihat sebelum tahun 1920an (Diessen and Voskuil 1993:23). Bangunan ini tidak berubah secara keseluruhan sampai sekarang.

Bangunan terletak di jalan Kali Besar Barat. Mneghadap ke timur dan langsung menghadap ke arah kali besar. Orientasi bangunannya dari timur ke barat.

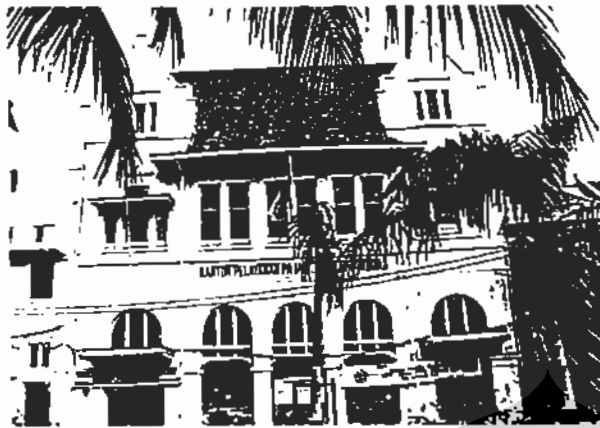
Foto 8. Bagian muka kantor Pajak Tambora.  
(dok. pribadi)

**Jendela** : Terletak di lantai bawah dan lantai atas juga pada dua menaranya. Pada lantai bawah jendela berjumlah 3 buah. berukuran  $2,3 \times 1,7$  m. berjenis *Casement window*. Tidak berpanil tetapi berlapis kaca. Pada lantai atas terdapat 1 jenis, yakni *Louvre window* berlapis kaca, tetapi berukuran 2 macam, yang pertama berjumlah 6 buah dengan ukuran  $0,7 \times 2,5$  m dan yang kedua berjumlah 2 buah dengan ukuran  $1,75 \times 1,5$  m. Sementara Jendela yang berada di menara kesemuanya berjumlah 6 dan mempunyai jenis yang sama yakni *Fixed window* akan tetapi mempunyai dua ukuran. 4 Jendela berukuran  $0,4 \times 1$  m dan 2 jendela berukuran  $0,6 \times 1$  m.

Bangunan terletak di jalan Kali Besar Barat, menghadap ke timur dan menghadap langsung Kali Besar. Bangunan berorientasi dari timur ke barat. Bangunan berlantai dua ini mempunyai semacam menara disisi utara dan

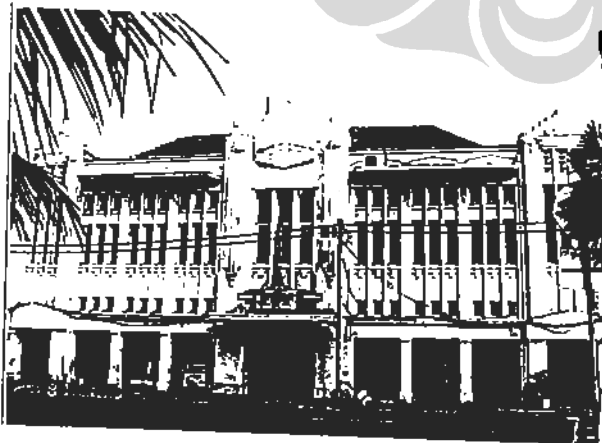
Foto 9. Tampak muka dari Bangunan B. (dok. pribadi)

**Jendela :** Terletak pada Lantai atas dan bawah. Pada lantai atas terdapat 30 buah. Berjenis *Casement window* dengan panil berlapis kaca berjumlah 6 buah. Dari 30 buah tersebut terdapat 6 buah yang mempunyai ukuran lain yakni 0,6 x 2 m sedangkan 24 buah lainnya berukuran 0,6 x 1,5 m. Jendela pada lantai bawah berjumlah 18 buah dan berukuran 0,6 x 1,5 m. Juga berjenis *Casement window* dengan panil berlapis kaca berjumlah 6 buah tunggal.

Bangunan sebenarnya adalah bangunan lama sebelum tahun 1927. Pada tahun 1927 telah diadakan perubahan oleh Reyerse de Vries & W Selle. Kemudian setelah perubahan itu di mulai tahun 1925 dan selesai pada tahun 1927, kantor ini dinamakan *Kantoorgebouw Nieuws van de Dag* (Akihary 1989:140).

Bangunan terletak di jalan Kali Besar Barat, menghadap ke timur dan menghadap langsung ke Kali Besar. Orientasi bangunan dari timur ke barat. Penambahan terlihat jelas, karena atapnya tidak berubah. Pada sisi utara dan selatannya terdapat semacam menara .

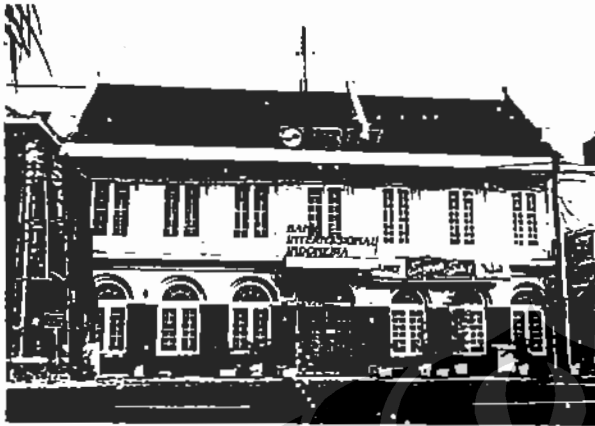
Foto 10. Bagian muka dari bangunan BII.  
(dok.pribadi)

**Jendela** : Terdapat di lantai Atas dan lantai bawah. Pada lantai atas terdapat 7 buah jendela berjenis *Casement window* dengan 2 bentuk. 4 jendela persegi panjang berukuran  $2 \times 1,3$  m, berpanil lapis kaca berjumlah 24 buah dan 3 jendela persegi panjang namun pada bagian atasnya terdapat bagian seperti limas terpancung dengan ukuran  $2 \times 1,3$  m, berpanil lapis kaca berjumlah 32 buah. Pada lantai bawah terdapat 6 buah jendela berjenis *Casement window* dengan ukuran  $1,8 \times 1,3$  m, berpanil lapis kaca berjumlah 24 buah.

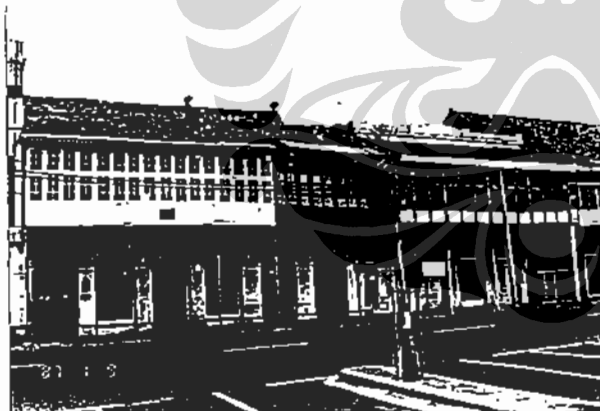
Foto 11. Bangunan yang sekarang terdiri dari 3 buah kantor.  
(dok.pribadi)

Jendela : Terdapat di lantai atas dan bawah. Jendela di lantai atas mempunyai jenis *Casement window* tetapi hanya berdaun jendela 1 buah. Dengan jumlah 16 buah berukuran 1 x 0,6 m. Jendelanya mempunyai panil berlapis kaca dengan jumlah panil 6 buah. Jendela di bagian bawah berbentuk

Bangunan ini dahulunya semacam kantor, telah ada pula sebelum tahun 1920 (Diessen and Voskuil 1993:24). Bangunan ini merupakan renovasi (pada bagian mukanya) terhadap bangunan yang lama, hal ini terlihat dari atapnya yang masih mencirikan rumah tipe lama di Batavia.

Bangunan letaknya di jalan Kali Besar Barat menghadap ke timur dan langsung menghadap ke Kali Besar. Bangunan bertingkat 2, pada dasarnya adalah 1 buah bangunan, terlihat dari atapnya dengan chimneynya, namun sekarang telah dibagi-bagi menjadi 3 bangunan.

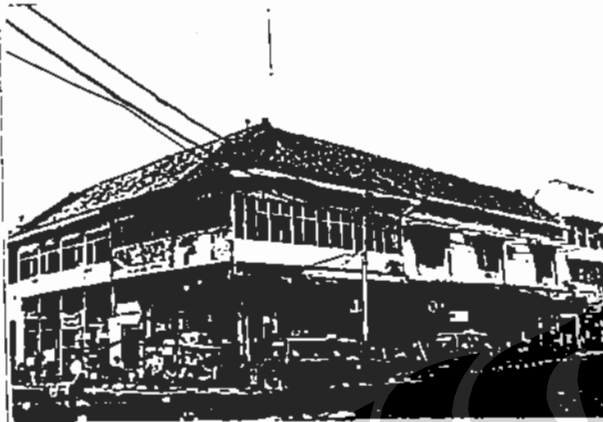
Foto 12. RM Mila Sari yang terletak di pojok jalan (dok. pribadi)

**Jendela :** Pada bagian atasnya terdapat 6 buah jendela berjenis *Jalosie window* dengan ukuran 2 x 0,8 m. Pada bagian bawah terdapat 2 buah jendela berjenis *Casement window* dengan ukuran 2,3 x 1,5 m. Berpanil lapis kaca berjumlah 8 buah.

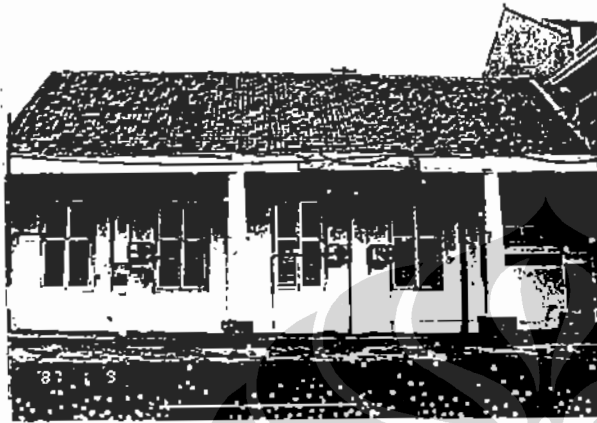
Foto 13. Tampak samping bangunan PT KMP. (dok.pribadi)

**Jendela** : Terdapat jendela yang berjenis *Jalosit window* dengan jumlah 16 dan berukuran 3,2 x 1,9 m. Terbuat dari kayu. Dibagian dalamnya terdapt jendela berjenis *Casement window* yang berpanil 8 buah dan berlapis kaca. Jumlah jendelanya 16 buah dan berukuran 3,2 x 1,9 m.

Bangunan ini telah ada sebelum 1920 (Diessen and Voskuil 1993:24). bangunan ini memiliki pilar, dan mempunyai halaman di bagian mukanya. Bangunan ini letaknya di

jalan Kali Besar Barat namun arah hadapnya ke selatan dan bagian muka bangunan tidak menghadap ke Kali Besar. Dan bangunan ini tidak bertingkat, orientasi bangunannya dari arah selatan ke utara.

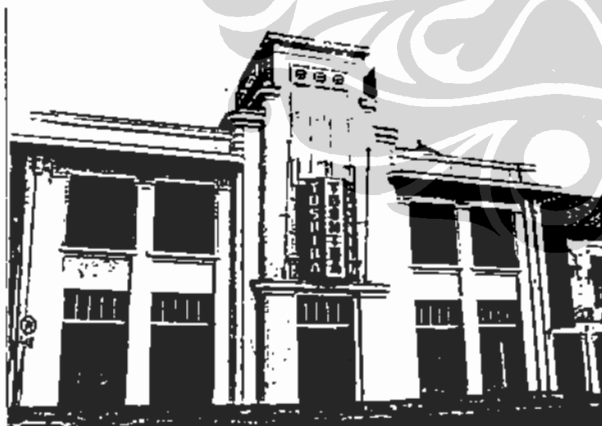
Foto 15. Tampak muka bangunan PT Toshiba.  
(dok.pribadi)

**Jendela** : Jendela terdapat pada lantai atas dan lantai bawah. Lantai atas terdiri dari jendela berjenis *Louvre window* yang jumlahnya ada 4 dengan ukuran 2,6 x 2,6 m. Berpanil lapis kaca dengan jumlah 9 buah. Di lantai bawah

Bangunan yang letaknya di jalan kali Besar barat ini menghadap timur dan juga menghadap langsung kali Besar. Telah pula terlihat sejak 1920 (Diessen and Voskuil 1993:24). Bangunan ini merupakan tambahan pada bagian muknaya. Hal itu terlihat karena atap bangunan merupakan atap bangunan tipe lama di Batavia.

Bangunan ini bergaya *art deco*<sup>4</sup>. Bangunan mempunyai bangunan seperti menara yang mencuat ditengah bangunan. Bangunan ini merupakan penambahan bangunan yang ada di tengah dan dibelakangnya.

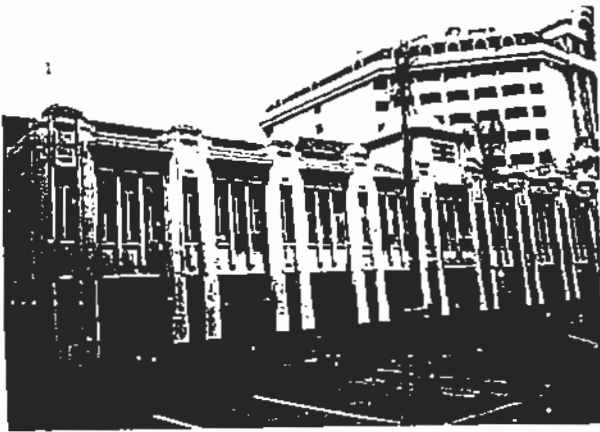
**Jendela** : Terdapat di Lantai atas dan lantai bawah. Pada lantai atas terdapat dua tipe, yang pertama jendela berjenis *Jalousie window* terbuat dari kayu yang pada bagian

Foto 16. Tampak muka dari bangunan PT Samudra Indonesia (dok.pribadi)

dalamnya terdapat Jendela berjenis *Casement window* dengan panil berlapis kaca berjumlah 4 buah. Jendelanya berjumlah 42 buah dengan ukuran  $2 \times 0,7$  m. Yang kedua berjenis *Fixed window* berjumlah 21 dengan ukuran  $0,5 \times 0,7$  m. Lantai bawah, jendela berjenis *Casement window* akan tetapi tidak berjalusi dan berpanil lapis kaca dengan jumlah 8 buah. Jumlahnya 9 buah dan berukuran  $2 \times 1,1$  m.

Bangunan ini bergaya *art deco*. Bangunan ini mempunyai 2 tingkat. Pada bagian tengah bangunan terdapat bangunan seperti menara .

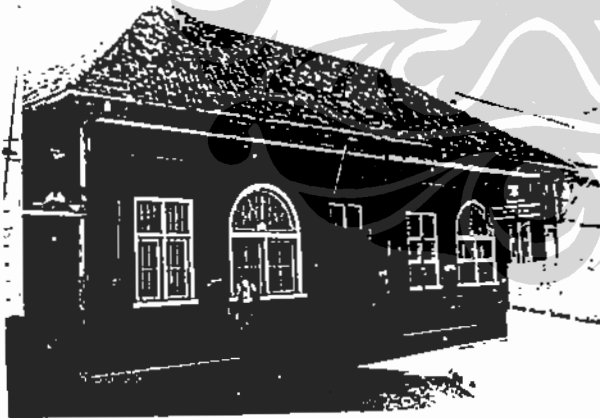
Foto 19. Tampak muka dari bangunan kantor C.

Jendela : Bangunan ini mempunyai 5 buah jendela. Yang kesemuanya berjenis *Casement window*. Jendela secara keseluruhan berpanil 4 buah dan berlapis kaca. Jendela - jendela itu mempunyai 2 ukuran berbeda. 2 buah jendela berukuran 2,5 x 1,6 m, sedangkan 3 buah jendela lainnya

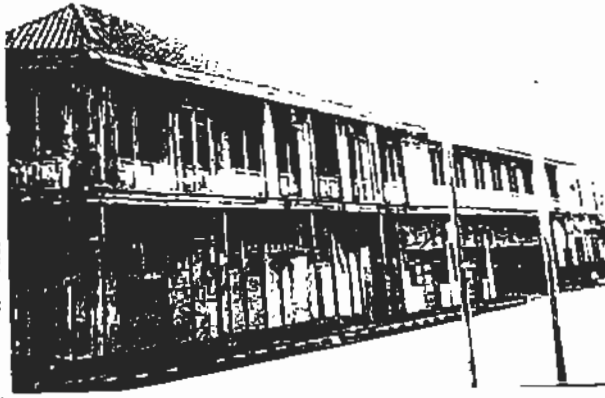
Foto 20. Tampak samping  
Bangunan PT Skaha.

**Jendela :** Pada bangunan ini Jendela berada pada lantai bawah dan lantai atas. Kesemua jendela bahannya terbuat dari kayu. Jendela pada lantai atas didominasi oleh jendela berjenis *Jalousie window*. Didalamnya jendela berjenis *Casement window*. Berpanil 6 buah dan berlapis kaca. Jumlah jendelanya 36 buah dengan ukuran 2,3 x 1 m.

Bangunan ini telah terlihat pada tahun 1910 (Voskuil 1989:34). Juga terlihat sebelum tahun 1920 (Diessen and Voskuil 1993:24). Bila diamati bangunan ini tidak berubah baik itu jendela, Kisi-kisi maupun pintunya bahkan bangunannya secara keseluruhan.

Bangunan PT Skaha berada di pojok jalan antara jalan Bank di sebelah selatan dan jalan Kali Besar Timur di sebelah Barat. Arah hadapnya barat dan selatan, yang menghadap barat langsung berhadapan dengan Kali Besar. Bangunan ini bertingkat dua. Bangunan bawah mempunyai teras. Badan Bangunan bawah lebih kecil dari badan bangunan atas.

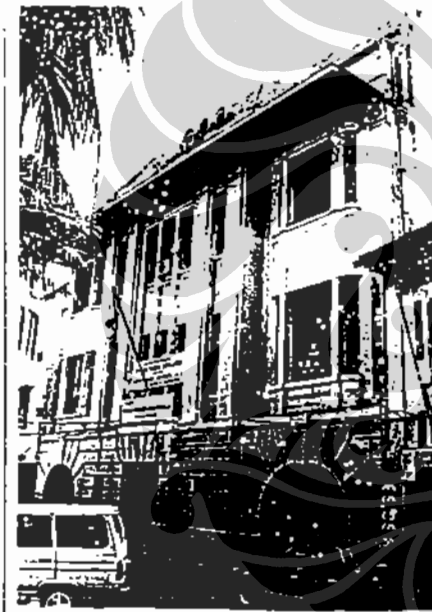
Foto 21. Tampak muka dari bangunan PT Bhanda Ghanda Reksha.

**Jendela :** Terdapat pada seluruh tingkat. Tidak seperti pada bangunan lain, Jendela pada bangunan ini mempunyai kekhasan tersendiri. Pada sisi selatan dan utara terdapat bangunan balkon. Keadaan sekarang dilapisi oleh kaca. Pada lantai atas terdapat jendela berjenis *Casement window* yang berdaun jendela 1 dan berpanil dengan jumlah 3 buah dilapisi kaca . Jumlahnya 10 buah dengan ukuran 2,3 x 0,60

Bangunan ini dahulu bernama *Kantoorgebouw voor de Mij. voor uitover en Commissiehandel (MVCH)* yang dibangun oleh *EHGH Cuypers* pada tahun 1915 (Aikhary 1988:100).

Bangunan bertingkat 3, terletak di jalan Kali Besar Timur dan menghadap ke barat dan langsung menghadap ke Kali Besar. Badan bangunan lantai tengah dan teratas lebih besar dari badan bangunan lantai terbawah, hingga bangunan ini mempunyai teras. Pada bagian atapnya terdapat sebuah bangunan yang muncul dari atap tersebut.

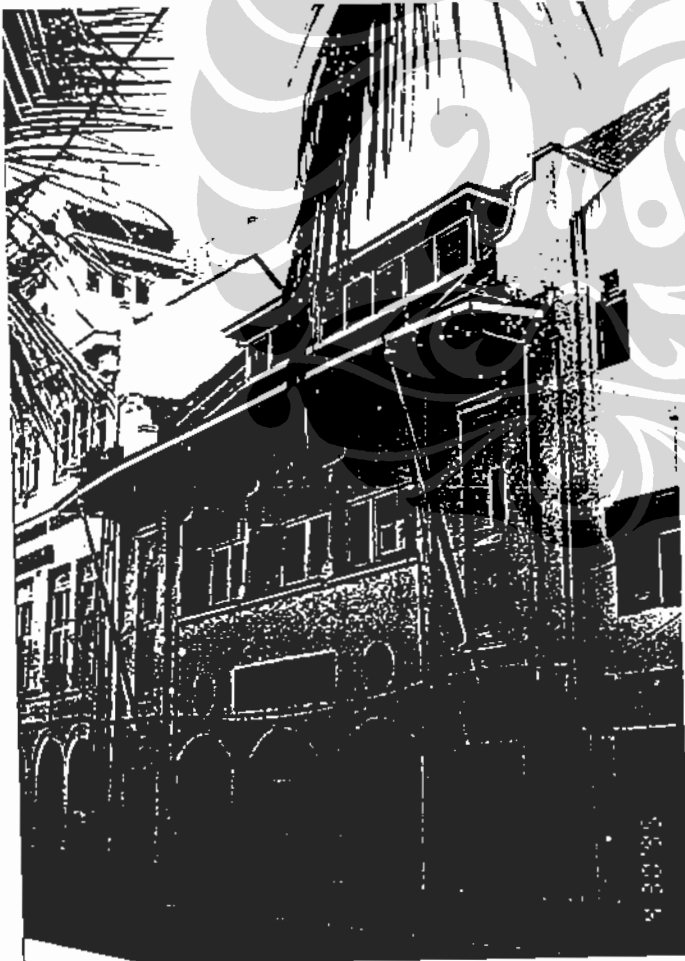
Jendela : Jendela yang terlihat dapat diamati terdapat di lantai bawah dan bangunan yang ada di atap. Jendela pada lantai atas berjenis *Casement window* yang berdaun jendela satu buah dan berpanil 1 buah serta berlapis kaca. Jumlahnya

Foto 22. Tampak muka dari bangunan PT Kerta Niaga I. (dok. pribadi)

9 buah dan berukuran 1 x 0,50 m. dan pada sisi utara dan selatan terdapat *Fixed window* yang jumlahnya dua buah dan berukuran 0,50 x 0,40 m. Pada lantai bawah terdapat jendela berjenis *Casement window* berdaun jendela dua buah yang jumlahnya 3 buah dan berukuran 2,5 x 3,6 m, berpanil dua buah dan berlapis kaca. Jendela pada atap jenisnya *Fixed window*, semuanya berjumlah 8 buah. 4 buah seperti berjalu-lusi dan 4 berlapis kaca. Ukurannya 0.60 x 0,60 m.

Atap bangunan ini meninggi. Pada bangunan ini terdapat beberapa perubahan. Perubahan yang terlihat pada bagian lantai atas. Kondisi lantai atas sekarang telah dirubah dengan memberikan jendela pada bagian yang dahulunya merupakan balkon. Sedangkan pada bagian dalamnya juga mengalami perubahan. Hingga praktis yang tidak mengalami perubahan hanya lantai bawah dan bangunan yang muncul di atap.

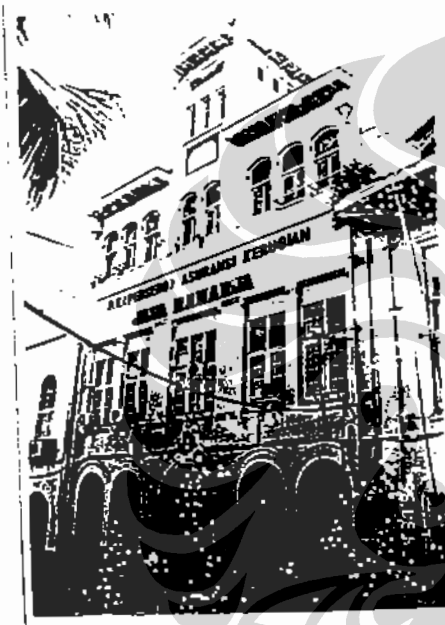
Foto 23. Tampak muka dari bangunan PT Jasa Raharja II.

**Jendela :** Terdapat pada tiap lantai dan menara. Jendela pada menara berbentuk persegi panjang dan bujur sangkar. Kesemuanya berjenis *Fixed window*. Jendela yang berpersegi panjang berpanil 3 buah dan berlapis kaca jumlahnya 3 buah dengan ukuran 0,5 x 1 m, sedangkan yang bujur sangkar berpanil 1 buah dan berlapis kaca berjumlah 9 buah dengan

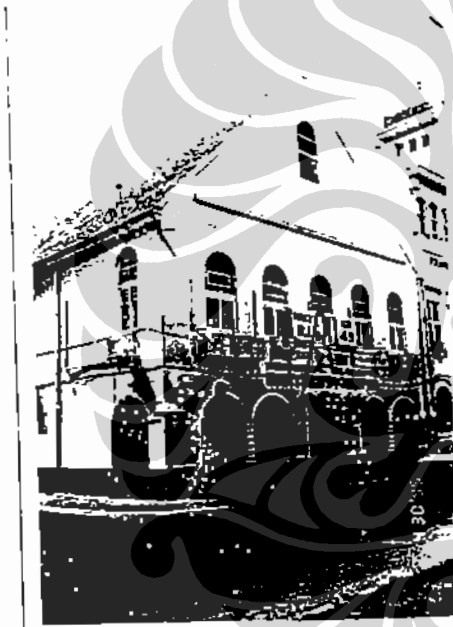
Foto 24. Tampak muka dari bangunan PT Bahtera Adhiguna.

**Jendela :** Jendela terdapat di lantai atas dan lantai bawah. Pada lantai atas terdapat jendela berbentuk persegi panjang dan berjenis *Casement window* dan berpanil 15 buah dan berlapis kaca. Jumlahnya 12 buah dengan ukuran 1,6 x 0,9 m. Sedangkan pada lantai bawah jendela berbentuk persegi panjang, jenisnya *Casement window*, berpanil polos, berkaca dan jumlahnya 13 buah dengan ukuran 1,6 x 0,9 m.

**Kisi-kisi :** Pada lantai atas hanya terdapat pada jendela,

bentuknya melengkung  $1/2$  lingkaran. jumlahnya 12 dan berukuran  $1,2 \times 0,9$  m. Pada lantai bawah bentuknya persegi panjang dengan jumlah 8 buah dan berukuran  $1,2 \times 0,9$  m.

Pintu : Jumlahnya hanya 1 buah. berdaun pintu ganda dan berukuran  $2 \times 3$  m. Tidak ada kisi-kisi di atasnya. daun pintu bergaris-garis vertikal. Pintu ini bertipe *One Panel door*.

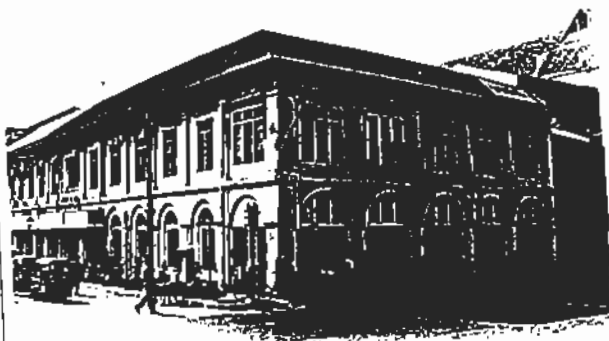
Foto 27. Tampak muka dan samping bangunan No 23A.

**Jendela :** Terdapat di lantai atas dan bawah. Jendela pada lantai atas berjenis *Casement window* dengan tiap daun jendelanya mempunyai panil berkaca sebanyak 8 buah. Jendela dengan dua daun jendela berjumlah 10 buah dengan ukuran 2,3 x 0,7 m. Sedangkan jendela yang berdaun jendela 3 buah berjumlah 6 buah dengan ukuran 2,3 x 1,4 m. Jendela pada lantai bawah berjenis *Jalosit window*. Berjumlah 7 buah dengan ukuran 1,8 x 1,2 m.

Jendela berjenis *Casement window* berdaun jendela 1 buah dan berpanil 1 buah dan berlapis kaca. Berjumlah 10 buah dan berukuran 1,1 x 0,5 m.

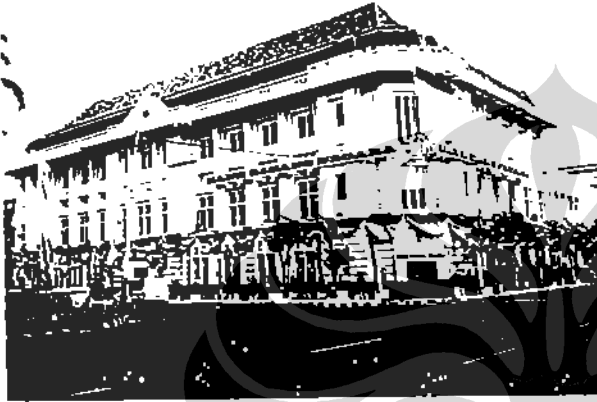
▼ Foto 28. Tampak muka dari bangunan BDN 1.

**Jendela :** Terdapat di semua lantai. Semuanya berbentuk *Casement window* berpanil 8 buah dan berlapis kaca. Pada lantai atas terdapat jendela berlapis kaca dengan jumlah 33 buah dan berukuran 1 x 0,70 m.

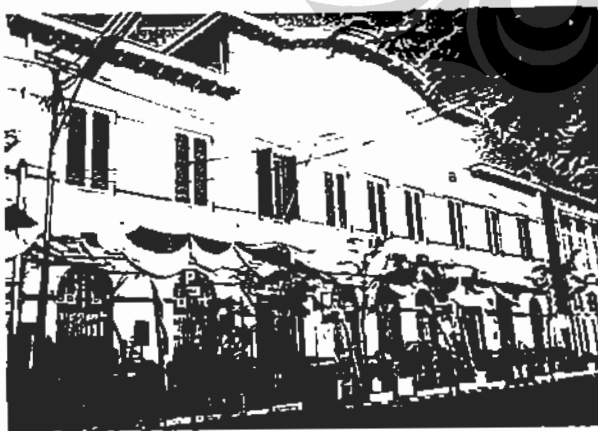
Foto 29. Tampak muka dari bangunan BDN 2.

Bangunan ini terdiri dari dua lantai dan pada bagian atap depannya terdapat hiasan mozaik. Hiasan mozaik itu jumlahnya 5 buah. Berderet dari selatan ke utara. Gambarnya dari selatan ke utara berturut-turut adalah gambar singa meengang pisau, wanita, pedang dengan lingkaran daun, ikan dan buaya dan lingkaran dengan dua bintang diatasnya.

**Jendela** : Pada lantai atas terdapat jendela berjenis *Jalousie window* dengan dua buah daun jendela . Jumlahnya 9 buah dan berukuran 2 x 1 m. Jendela pada lantai bawah berjenis *Casement window* dan berlapis kaca berpanil 10 buah dan juga berdaun jendela dua buah. Jumlahnya 7 buah dan berukuran 2 x 1 m.

**Kisi-kisi** : Hanya terdapat di lantai bawah. Pada Jendela bentuknya 1/2 lingkaran terbagi atas 2 panil. Jumlahnya 7 buah dan berukuran 0,7 x 2 m. Dan diatas Pintu jumlahnya 2 buah dan berukuran 0,70 x 2 m.

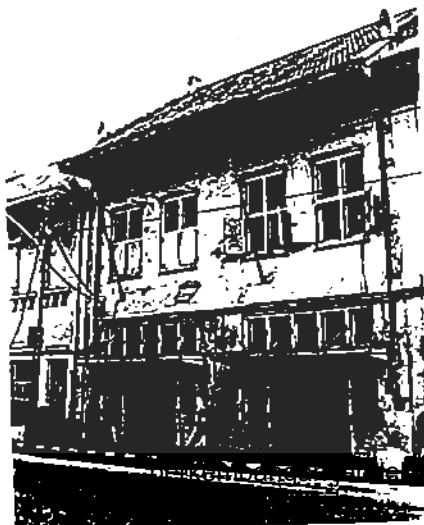
Foto 32. Tampak muka dari bangunan kantor no 17

Jendela : Terdapat di lantai atas dan lantai bawah. lantai atas mempunyai jendela yang berjenis *Casement window* dengan pelapis kaca di dalamnya dan berdaun jendela dua buah. jumlahnya 4 dan berukuran 0,9 x 1 m. Jendela bagian bawah berjenis *Fixed window* jumlahnya 4 buah dan berukuran 1,6 x 4 m.

Kisi-kisi : Terdapat di lantai atas dan bawah, berlapis kaca (Tapi bisa digerakan) dan bentuknya persegi panjang.

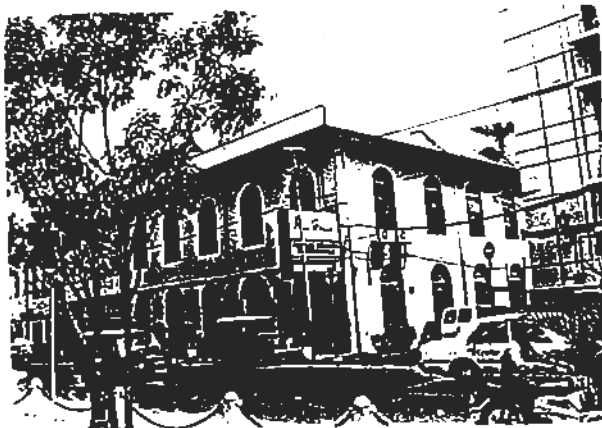
Foto 33. Tampak muka dan samping bangunan Pink House.

**Jendela :** Terletak di lantai atas dan lantai bawah berjenis *Casement window* berpanil 16 buah tidak berlapis kaca tetapi kayu , jumlahnya 9 buah berukuran 2 x 1,3 m. Sedangkan pada lantai bawah berjumlah 8 buah berukuran 2 x 1,3 m.

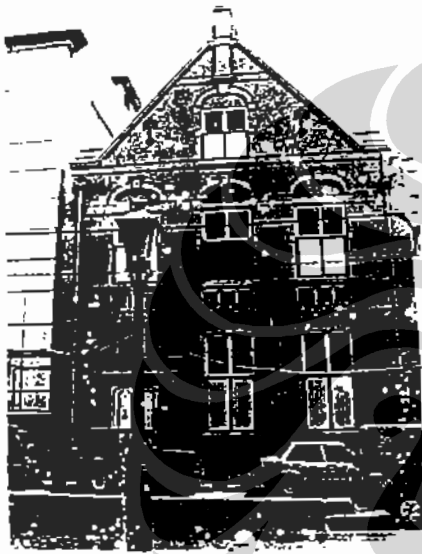
Foto 34. Tampak muka dari bangunan Museum Waikiki.

**Jendela :** Terdapat disemua lantai. Semuanya berjenis *Caseament window* yang didalamnya berlapis kaca dengan panil 60 buah. Jendela diatap jumlahnya 1 dan berukuran 1,2 x 1,5 m. Jendela dilantai atas jumlahnya 3 buah dan berukuran 1,2 x 1,5 m. Jendela di lantai bawah jumlahnya 2 buah dan berukuran 1,7 x 1,5 m.

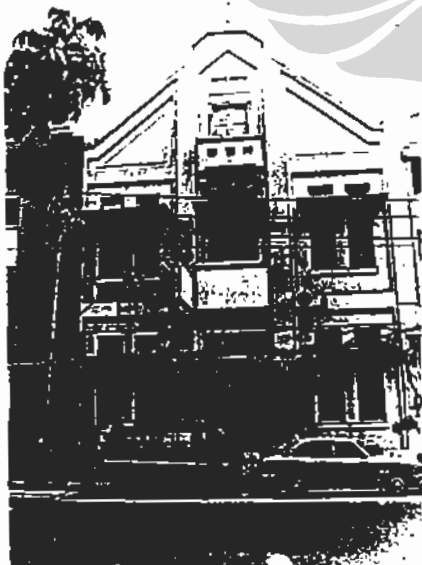
Foto 35. Tampak muka dari bangunan Berita Buana

**Jendela** : Terdapat di lantai atas dan bawah. berjenis *Casement window* berpanil 2 buah dan berlapis kaca , berdaun jendela 1 dan 2. Jendela pada lantai atas yang berdaun pintu 1, jumlahnya 4 berukuran 1,6 x 0,70 m. Jendela berdaun pintu 2, jumlahnya 1 berukuran 3,3 x 1,4 m. Sedangkan jendela di lantai bawah berdaun i buah dan jumlahnya 4 dan berukuran 1,6 x 0,70 m.

**kisi-kisi** : Terdapat di lantai atas dan lantai bawah. baik diatas jendela maupun diatas pintu. Bentuknya persegi panjang berlapis kaca tapi tidak bisa dibuka. Kisi-kisi pada lantai atas pada jendela jumlahnya 6 berukuran 0,60 x 0,70 m. Kisi-kisi pada lantai bawah pada jendela jumlahnya 4 berukuran 0,60 x 0,70 m. Kisi-kisi diatas pintu jumlahnya 3 dan berukuran 0,60 x 0,70 m.

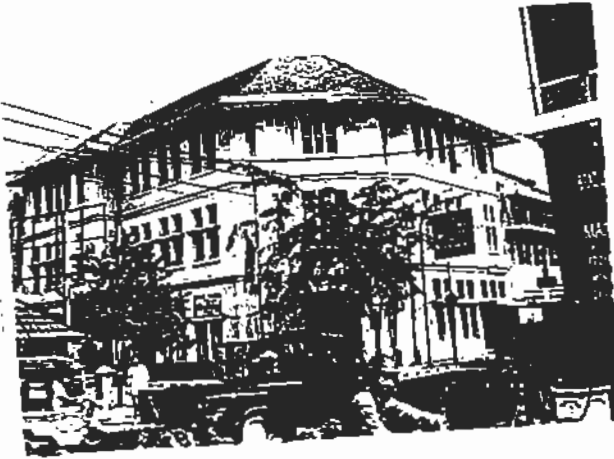
Foto 26. Tampak muka dan samping PT Cipta Niaga 2 (dok. pribadi)

**Jendela** : Terletak di semua lantai. Jenisnya *Casement window* dan berdaun jendela 1 buah dan berpanil 3 buah dan berlapis kaca. Di lantai atas jumlahnya 20 buah dengan

ukuran 0,65 x 0,65 m. Di Lantai Tengah Jumlahnya 20 berukuran 1,2 x 0,65 m. Pada lantai bawah jumlahnya 15 berukuran 1,6 x 0,65 m.

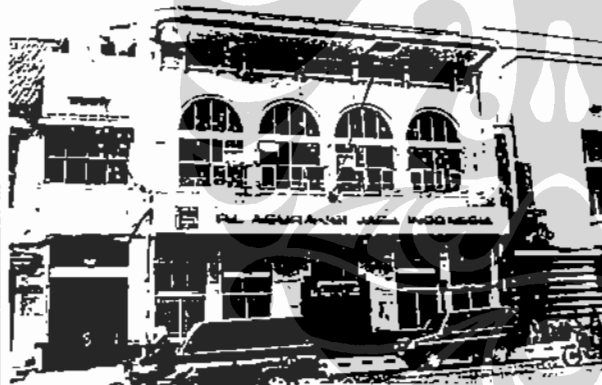
Foto 38. Tampak muka dari bangunan PT Asuransi Jasa Indonesia.

Jendela : Terdapat di lantai atas dan bawah. Jenisnya *Casement window* berpanil 4 buah dan berlapis kaca. Jendela pada lantai atas jumlahnya 4 buah dan berukuran 1,5 x 1,8 m. Sedangkan pada lantai bagian bawah jumlahnya 4 buah dengan ukuran 1,1 x 1,3 m.

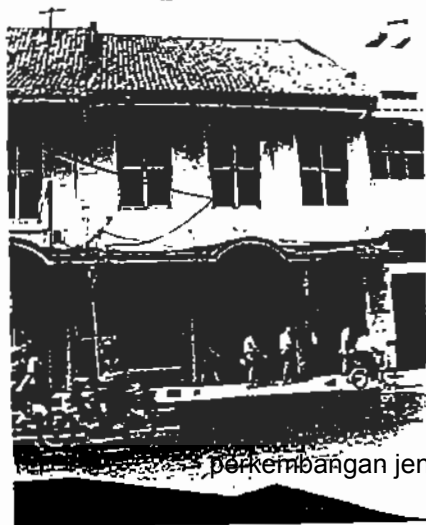
Foto 39. Tampak muka dari bangunan PT Platoon.

Bangunan ini menghadap barat. Atapnya meninggi dan cukup curam, dan terlihat ada bekas *chimney*. Ini menandakan bahwa bangunan bertipe bangunan lama. Atapnya merupakan 1 kesatuan dengan bangunan di sisi utaranya. Pemisah antara dua bangunan dalam satu atap itu ditandai dengan adanya tembok yang menonjol keluar atap.

**Jendela** : Terdapat di lantai atas dan bawah. Jenisnya *Casement window* panil nya telah hilang dan diganti dengan jendela nako. Jendela pada lantai atas jumlahnya 3 buah dan berukuran 2 x 2,5 m. Jendela pada lantai bawah jumlahnya 1 buah dan berukuran 2,7 x 2,7 m. Kesemuanya berlapis kaca.

**Kisi-kisi** : Terdapat di lantai atas dan lantai bawah. Letaknya diatas jendela dan diatas pintu. Bentuknya persegi panjang . Kisi-kisi yang terdapat pada lantai atas hanya terdapat diatas jendela yang jumlahnya 3 buah dan berukuran 2' x 2,5 m berpanil 12 buah dan berlapis kaca serta dapt dibuka kedalam. Kisi-kisi pada jendela yang terdapat pada lantai bawah jumlahnya 1 buah dan berukuran 0,90 x 2,7 m berpanil 6 buah dan berlapis kaca. Kisi-kisi pada Pintu jumlahnya 1 buah dan berukuran 1,1 x 2,7 m. Bentuknya 1/2 lingkaran tanpa panil dan tidak berlapis kaca.

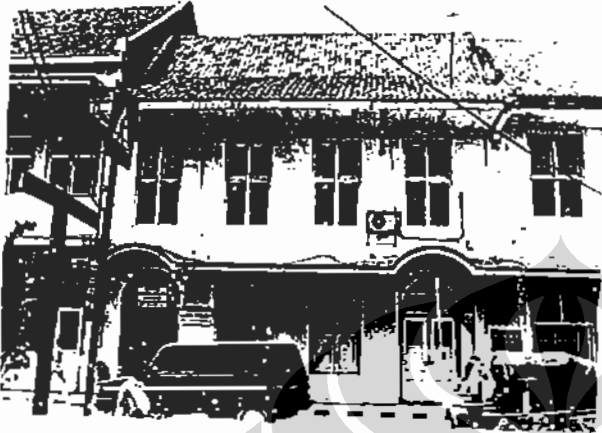
Foto 40. Tampak muka dari bangunan Maya Tour.

merupakan bangunan satu atap dengan bangunan disisi selatannya. Atapnya tidak terlalu curam. Bangunan terdiri dari dua lantai. Pada atap terlihat bekas *chimney* dan tembok pembatas yang menonjol diatap.

**Jendela :** Terdapat di lantai atas dan lantai bawah. Jenisnya *Casement window* berpanil satu buah dan berlapis kaca.. Jendela pada lantai atas , daun jendelanya berlapis kaca, jumlahnya 4 buah dan berukuran 1,1 x 1 m. Jendela pada lantai bawah daun jendelanya dari kayu, jumlahnya 2 dan berukuran 2 x 1,2 m.

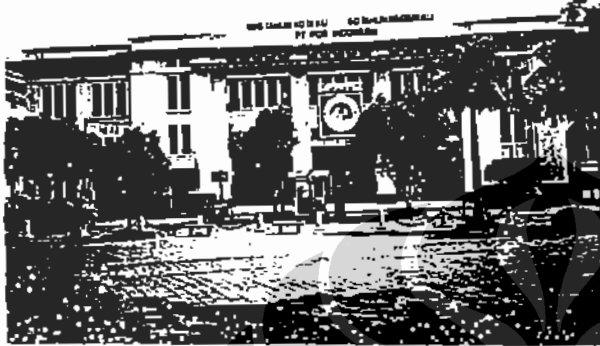
Foto 42. Tampak muka dari bangunan Kantor Pos.

**Jendela :** Terdapat pada semua sisi dan semua lantai. Terdapat dua tipe jendela yakni *Casement window* dan *fixed window*. Bentuk jendela umumnya persegi panjang dan berjenis *Casement Window* berpanil 6 buah berlapis kaca. Jendela yang berukuran 2,4 x 0,6 m berjumlah 193 buah. Sedangkan jendela yang berjenis *Fixed window* berukuran 2,4 x 0,4 m dan jumlahnya 27 buah, berlapis kaca dan berpanil 3 buah.

**Kisi-kisi :** Terdapat di atas jendela dan pintu. Walaupun demikian ukurannya sama. Bentuk seluruhnya persegi panjang dengan dilapis kaca. Ukurannya 2,2 x 0,6 m. Jumlah keseluruhannya 204 buah.

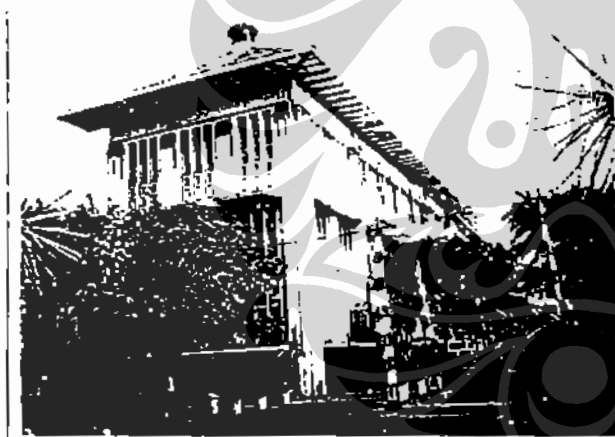
samping bangunan PT Asuransi Indonesia.

Bangunan ini dahulu bernama *Kantoorgebouw West Java (WEVA)*. Pada tahun 1920 bangunan ini diselesaikan oleh *EHGH Cuypers*. Bangunan ini terletak di pojok jalan Taman Fatahillah dan jalan cengkeh, menghadap kearah selatan dan timur. Bangunan berlantai tiga. Dengan semacam *Chimney* diatapnya (ada 2 buah) bangunannya memanjang dari selatan ke utara. bagian bawah bangunan telah berubah total, kecuali pada kisi-kisinya.

**Jendela** : Jendela yang terdapat pada bangunan ini hanya satu jenis yakni *Casement Window* berpanil 3 buah dan berlapis kaca.. Bentuk persegi panjang. namun ada dua buah ukuran pada jendelanya. Jendela yang berukuran 2 x 0,6 m berjumlah 42 buah. Jendela ini berlapis kaca Sedangkan jendela yang berukuran 2 x 2,2 m jumlahnya 8 buah. Juga berlapis kaca dan di bagi menjadi 6 panil.

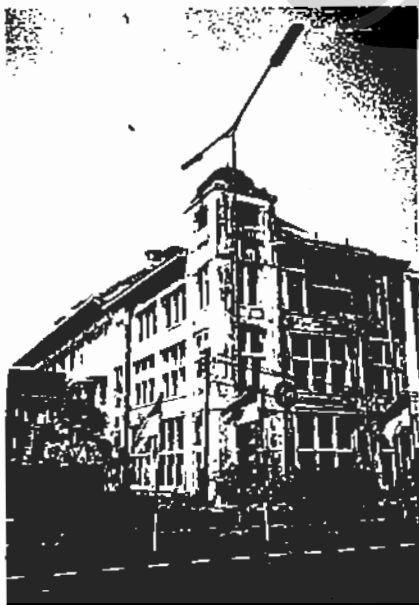
Foto 44. Tampak muka dan samping bangunan Dasaad Musin.(dok.pribadi)

Jendela : Terdapat di semua lantai . Bentuk umumnya persegi panjang dan berjenis *Casement window* dengan 6 panil yang berlapis kaca. Jumlah keseluruhannya 55 buah. 27 buah berukuran 1,5 x 1 m dan 16 buah berukuran 1,5 x 0,5 m. 12 buah jendela pada menara dengan ukuran 0,5 x 0,5 m.

**Kisi-kisi** : Terdapat di semua lantai. Terdapat di atas jendela maupun diatas pintu. Kisi-kisi pada tiap lantai berbeda bentuk dan ukurannya, makin keatas makin kecil. Jumlah keseluruhannya ada 57 buah. 55 diatas jendela dan 2 buah diatas pintu. Kisi-kisi pada lantai bawah jumlahnya 11 buah dengan ukuran 1,5 x 1 m. 4 buah dengan ukuran 1,5 x 0,5. Kisi-kisi pada lantai tengah berjumlah 9 buah berukuran 1 x 1 m. dan 6 buah berukuran 1 x 0,5 m. Sedangkan kisi-kisi yang ada di lantai atas berjumlah 9 buah berukuran 0,5 x 1 m, dan 6 buah berukuran 0,5 x 0,5 m. 12 buah berada dimenara dengan ukuran 0,2 x 0,5 m.

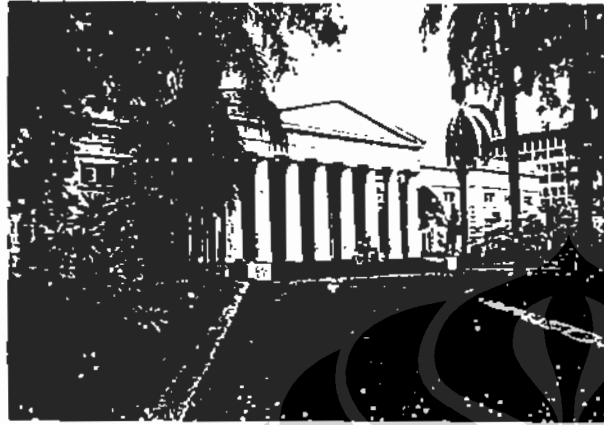
Foto 46. Tampak muka dari bangunan Museum Seni Rupa.

Bangunan ini dirancang oleh Jhr. W.H.F.H Raders seorang Insinyur yang tergabung dalam *Koninklijk Instituut van Ingenieurs* (DMS:28). Bangunan ini selesai dibangun pada tahun 1870 dan digunakan sebagai lembaga kehakiman pada tanggal 21 Januari 1870. bangunan berlantai satu ini memiliki pilar besar di depannya. Kerap bangunan ini disebut bergaya *Doric*. Bangunan terletak di pojok jalan Pos kota dan jalan Ketumbar. Arah hadapnya barat dan

**Jendela** : Umumnya jendela berbentuk persegi panjang dan jenisnya *Jalousie Window* . Terdapat 73 buah jendela . 59 buah jendela berukuran 3,5 x 2 m, dan 14 buah jendela berukuran 1 x 2 m.

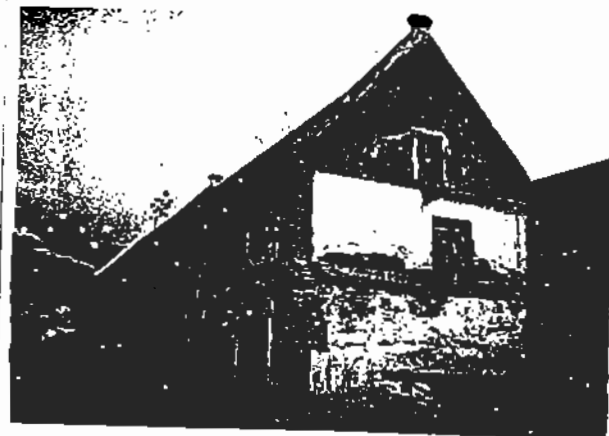
Foto 48. Tampak sebagian dari bangunan gudang yang tersisa.

Jendela : Terdapat pada lantai atas dan bawah. Bentuknya persegi panjang dengan dua buah daun jendela yang terbuat dari kayu tanpa panil. Jenisnya *Casement window*. Jumlahnya keseluruhan 37 buah dengan ukurannya 1,4 x 1,5 m. Pada bangunan kedua (sisi utara) jumlahnya 67 buah dengan ukuran 1,4 x 1,5 m.

Kisi-kisi: baik pada bangunan pertama dan kedua tidak terdapat kisi-kisi.

Pintu : Baik pada bangunan pertama dan kedua pintu terdapat di lantai pertama. Pada bangunan pertama, bentuknya persegi panjang dengan dua buah daun pintu. Tipenya *Framed & Braced door*. Dan jumlahnya 4 buah dengan ukuran 2,7 x 2,5 m. Pada bangunan kedua bentuknya juga persegi panjang dengan daun pintu dua buah dan bertipe *Framed & Braced door* jumlahnya 4 buah dan satu tipe lagi yakni pintu berdaun pintu polos (tanpa panil) berdaun pintu 1 buah dengan bagian atasnya setengah lingkaran. Berukuran 2,1 x 1,5 m.

| Foto 48 | .Tampak sebagian dari bangunan gudang yang tersisa perkembangan jendela, kisi-kisi, Kartiko S. Herdijanto, FIB UI, 1996 | 113 |
